UNIVERSIDAD DE CANTABRIA

Escuela Politécnica de Ingeniería de Minas y Energía

Trabajo Fin de Grado

**ANÁLISIS DE LA SITUACIÓN ACTUAL DE LA MINA LAS
MÁNFORAS. ÁLIVA, PICOS DE EUROPA, CANTABRIA.**

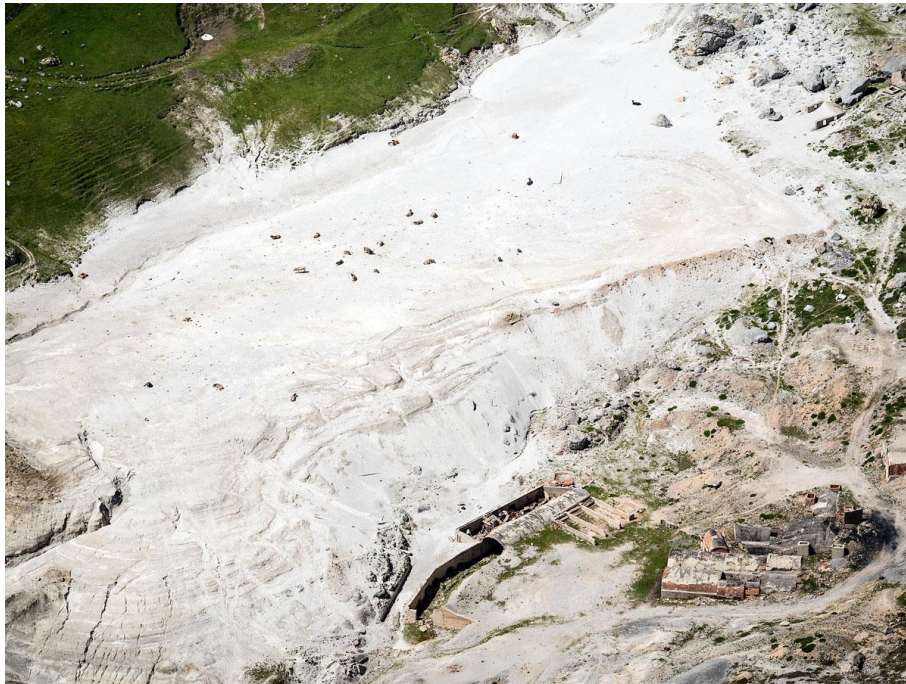
Ilustración 1.3: El dique visto desde lo alto de la línea Juan de la Cuadra. FUENTE: Elaboración propia.

Considerando la situación de la presa de la Mina de Las Mánforas (formado en algún momento no recogido entre 1956 y 1988, años en que se posee fotos de la zona), no es descabellado pensar en que se eligió dicha ubicación de la presa por condiciones topográficas favorables y cercanía a la zona de tratamiento. Ni la cercanía a las instalaciones y el potencial peligro de tener una estructura así tan próxima, ni el cuidado de las afloraciones de agua que hay en el entorno de Peña Vieja-Juan de la Cuadra (río Duje, por ejemplo) ni un plan previsto de restauración del terreno han sido óbice, si quisiera considerarse de tal manera vigilar y preservar el desarrollo sostenible, para la realización de una balsa que hoy día muestra signos de evidente fatiga, tanto por el movimiento propio de los climas alternos extremos como por los años que lleva soportando el dique.

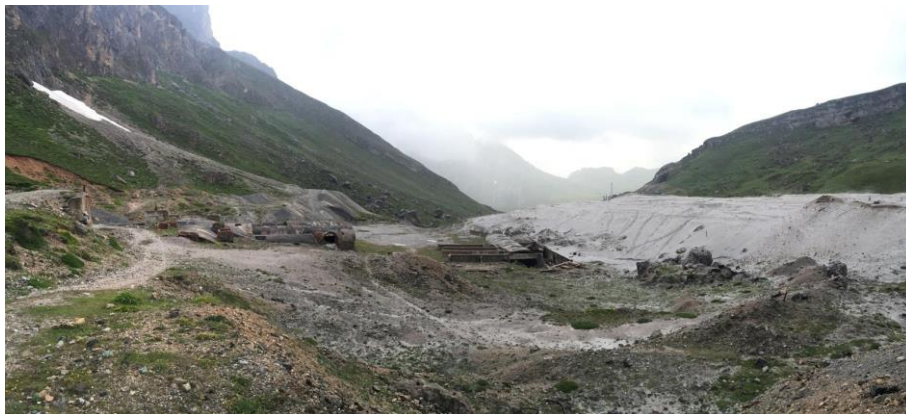
Ilustración 1.4: La situación actual de las minas es de absoluto abandono e indiferencia, paisaje desolador. FUENTE: Elaboración propia.

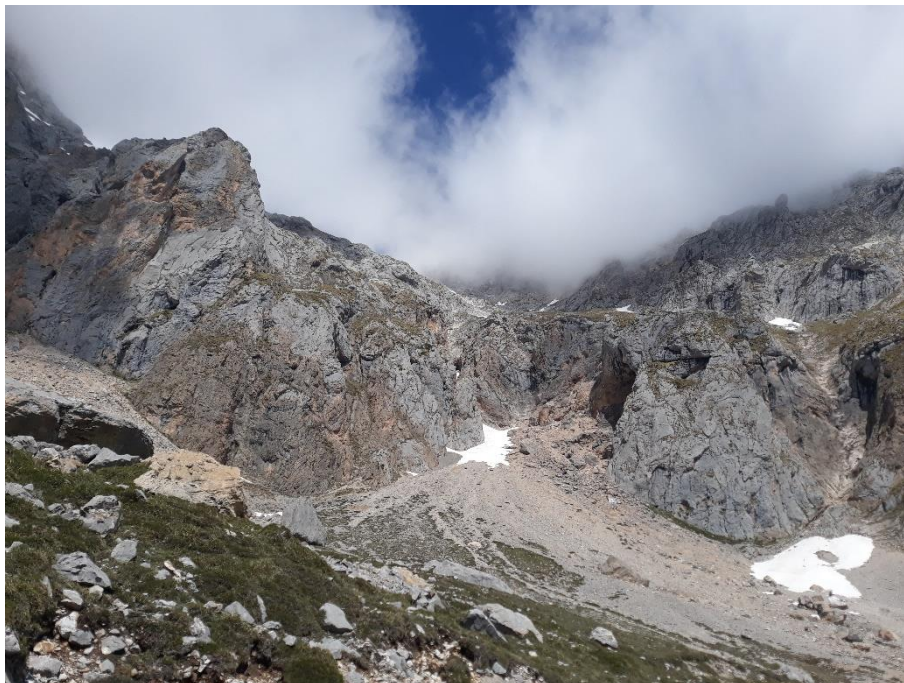
Ilustración 3.3: Vista de la canal de Vidrio desde la mina Las Mánforas, donde se puede apreciar la cicatriz de la explosión Kachinski a la derecha de la canal. FUENTE: Elaboración propia.

En este período es importante resaltar uno de los mayores errores de la historia minera de la zona: la explosión “Kachinski”, una gran voladura superficial con dos mil kilos de dinamita produjo una gran cicatriz en la Canal de Vidrio, además de un gran volumen de bloques acumulados en su base, entre los que se seleccionó el mineral de mayor contenido metálico para su concentración.

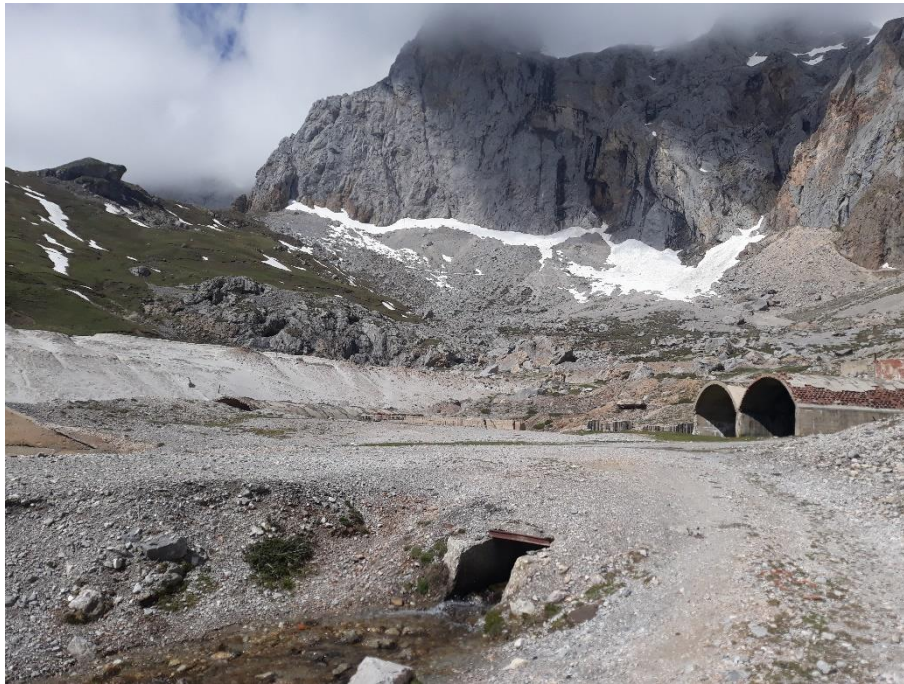
Ilustración 4.11: Llegada a la Mina Las Mánforas, con los barracones y el dique en foto. FUENTE: Elaboración propia.

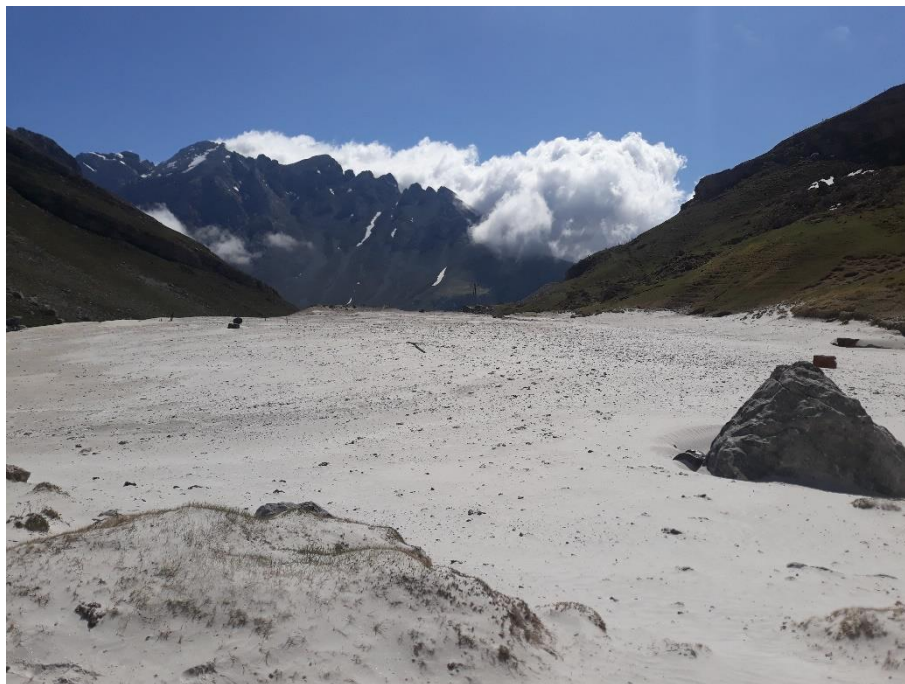
Ilustración 5.1: Sobre la balsa de estériles. FUENTE: Elaboración propia.

La toma de datos en campo ha sido el objetivo fundamental en la metodología, resultando indispensable tanto para dibujar el dique a través de ordenador como para la toma de muestras y posteriores ensayos en laboratorio.

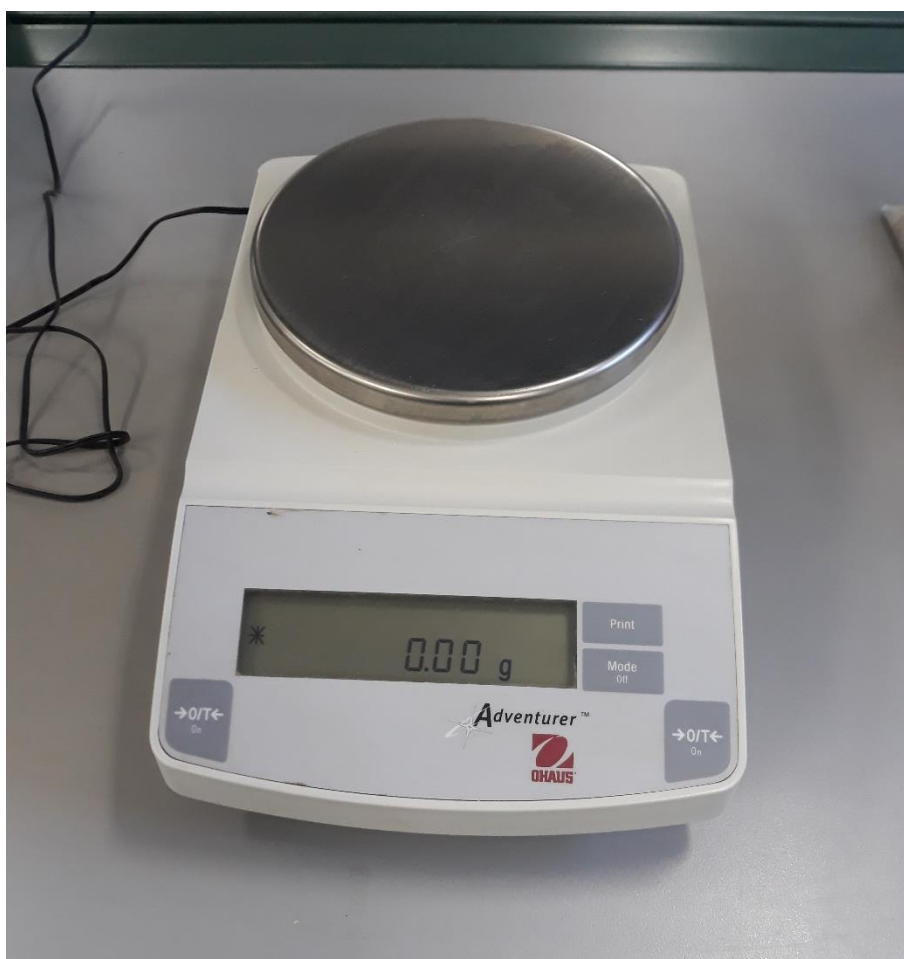
Ilustración 5.4: Balanza de precisión que se usará durante todos los ensayos. FUENTE: Elaboración propia.

- Balanza de precisión de 0,1 g para muestras con masas comprendidas entre 100 y 1000 gramos y precisión de 1 g para muestras cuya masa sea superior a 1000 gramos.
- Estufa de desecación con temperatura regulable hasta los 115°C.
- Recipientes adecuados, de material resistente a corrosión y masa invariable con calentamientos y enfriamientos.

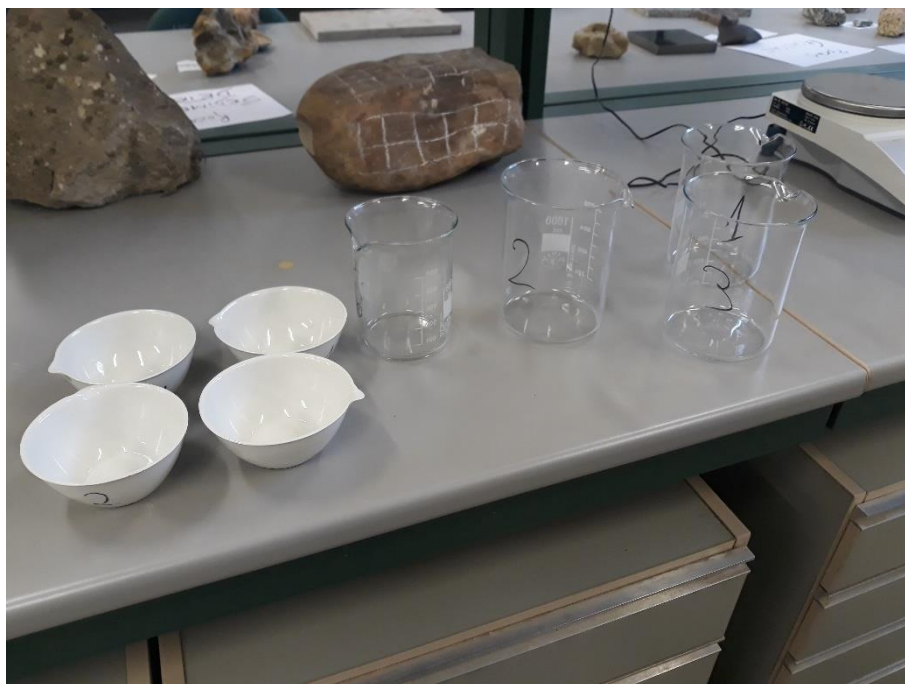
Ilustración 5.5: Vajillas y cacillos para la manipulación de cada muestra. FUENTE: Elaboración propia.

El paso inicial es pasar las cuatro muestras a cuatro vasijas de manejo más cómodo para la posterior manipulación en el resto de los ensayos. Se realizó el peso en la balanza de precisión antes citada de las vasijas y de las mismas con las muestras ya rellenando en la medida de lo posible pues al traspasar de bolsa a vasija cada muestra se perdió masa por el camino, ya sea por la adherencia de partículas pulverulentas de las muestras a la bolsa o por el rebose de material en la vasija. Así, se recoge en la siguiente tabla las

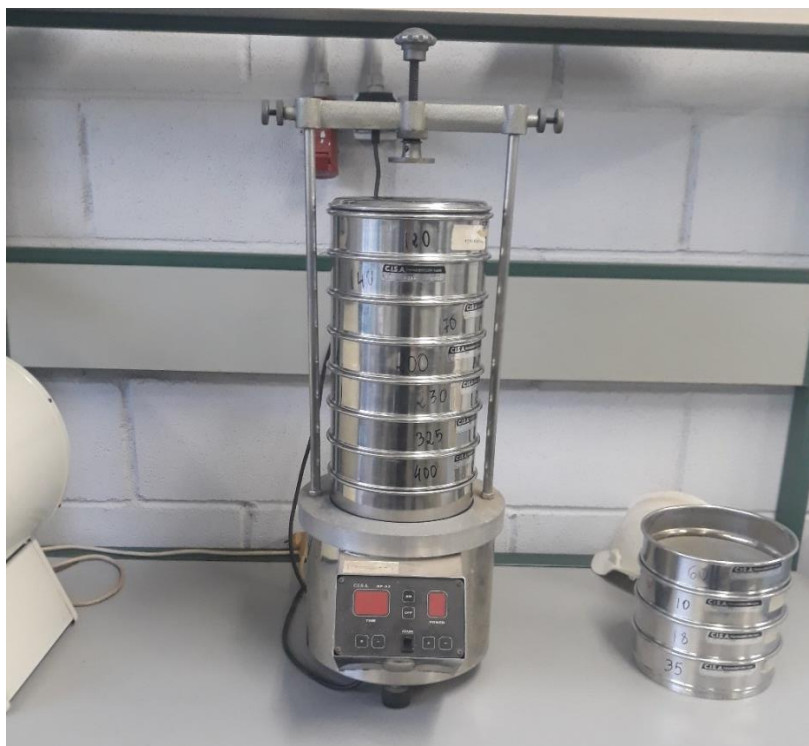
Ilustración 5.7: Los tamices colocados, simplemente es encender y configurar tiempo y velocidad. FUENTE: Elaboración propia.

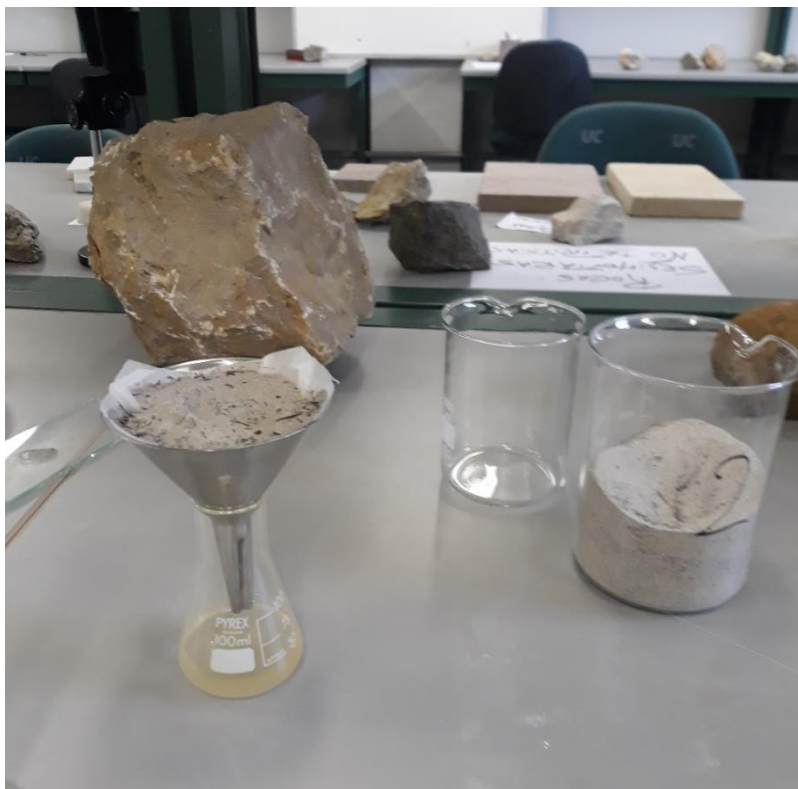
Ilustración 5.11: La muestra número 2, junto al sistema recipiente-embudo una vez ya ha filtrado el agua durante un día. FUENTE: Elaboración propia.

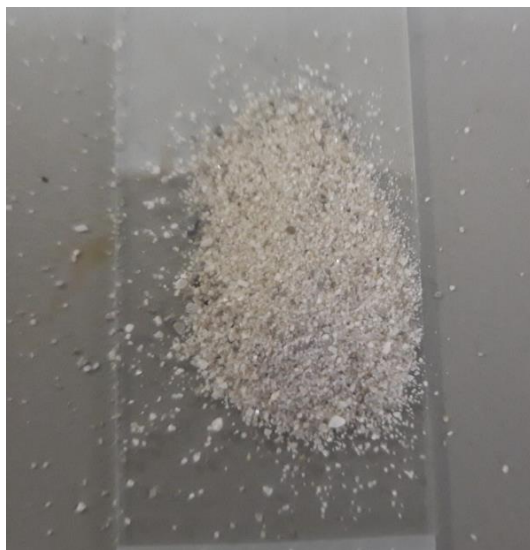
Ilustración 6.8: Foto de la muestra 3, sin HCl. Fuente: Elaboración propia.

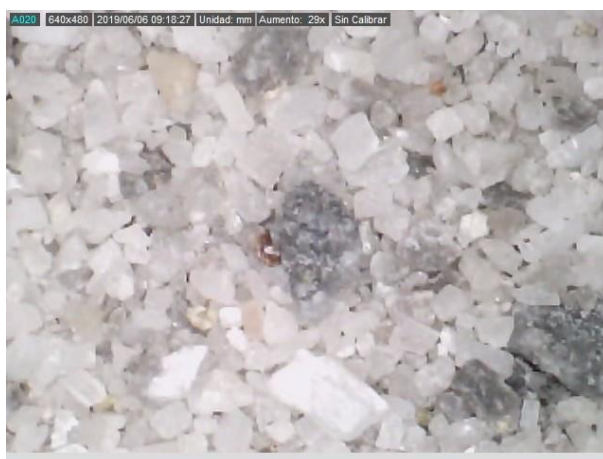
Ilustración 6.10: Fotografía al microscopio de la muestra 1. FUENTE: Elaboración propia.

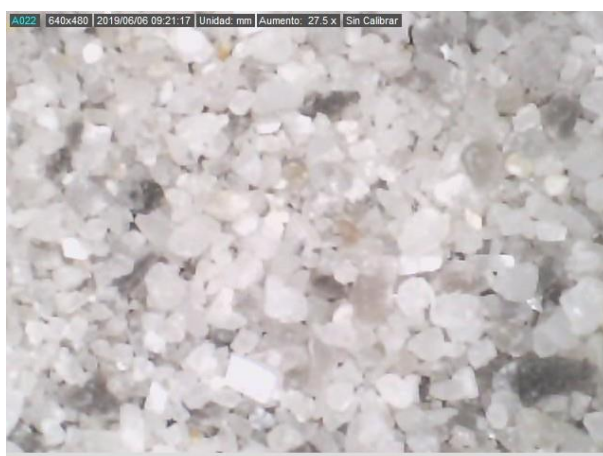
Ilustración 6.11: Fotografía al microscopio de la muestra 2. FUENTE: Elaboración propia.

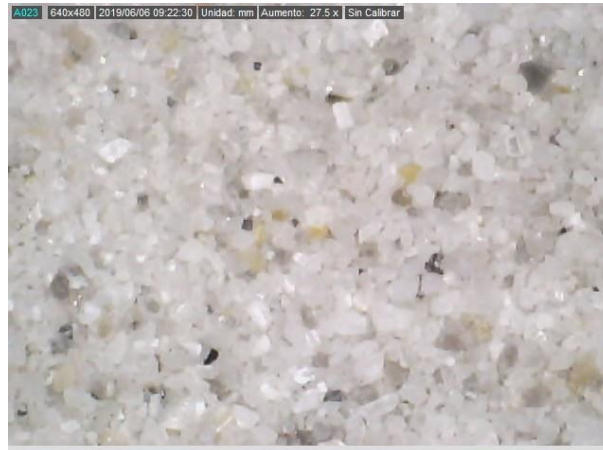
Ilustración 6.12: Fotografía al microscopio de la muestra 3. FUENTE: Elaboración propia.

En el tratamiento con HCl diluido al 10%, se aprecia claramente que la composición es CO_3Ca . A su vez, las muestras vistas al microscopio petrográfico corroboran esta composición y explican la ligera variación en densidad que presenta la muestra 3. En

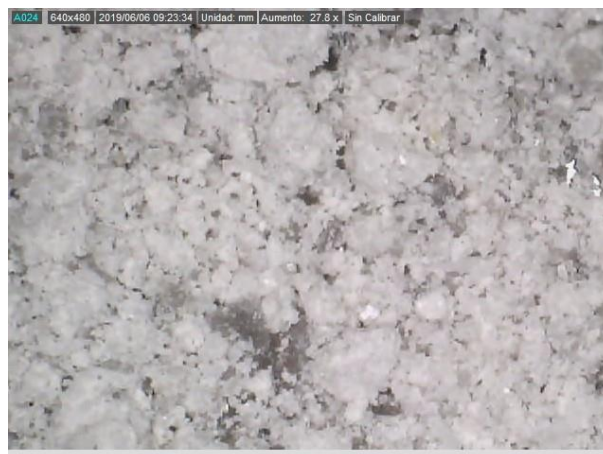
Ilustración 6.13: Fotografía al microscopio de la muestra 4. FUENTE: Elaboración propia.
